ПАСПОРТ ДОСТУПНОСТИ № 1

Этнографический музей

г. Пыть-Ях

АКТ ОБСЛЕДОВАНИЯ
объекта социальной инфраструктуры
к ПАСПОРТУ ДОСТУПНОСТИ (ОСИ) № 1

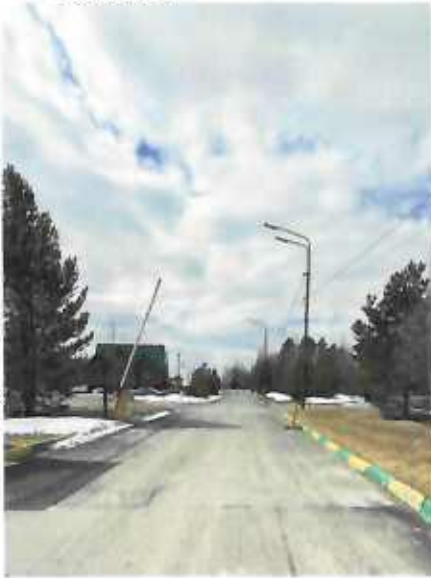
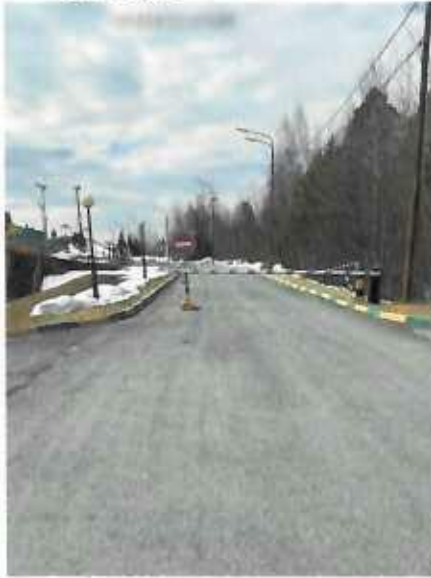
1.1	Вход (входы) на территорию	есть	-	1,2	Отсутствует информация об объекте.	К,О,С,Г,У	Установить информационный стенд с мнемосхемой и тактильными пиктограммами согласно СП 59.13330.2020 п. 5.1.1, п. 6.5.2, п. 6.5.3, п. 6.5.4	Текущий ремонт

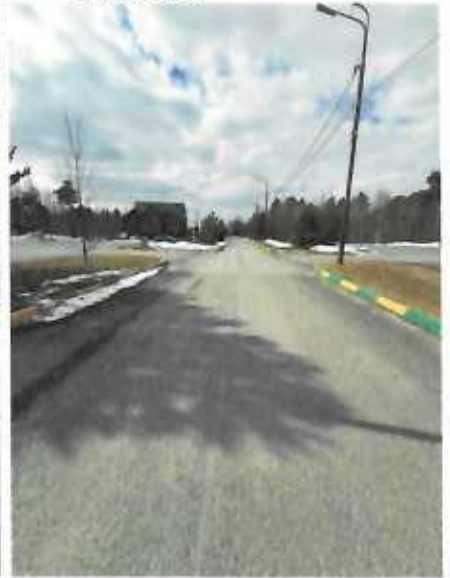
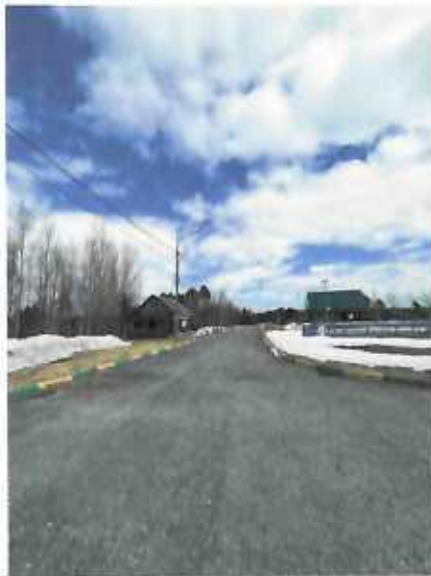
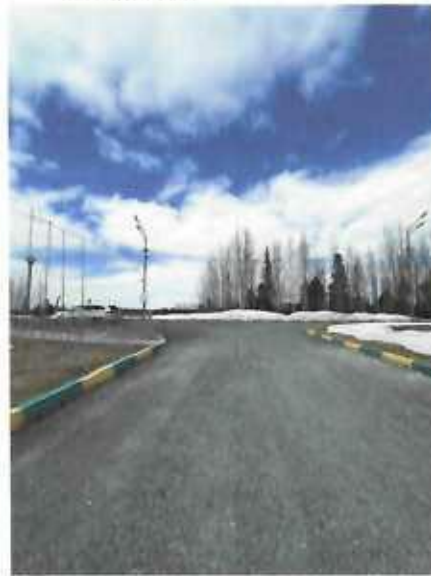
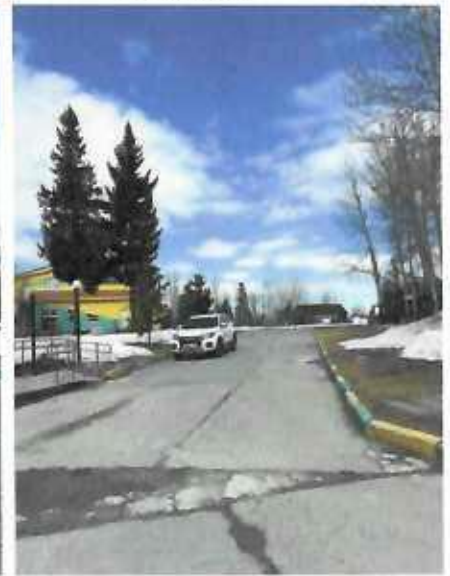
1.2	Путь (пути) движения к территории объекта	есть	-	3,4, 5,6	Отсутствует система средств информационной поддержки и навигации.	К,О,С,Г,У	Обеспечить пути движения к объекту средствами информации и навигации согласно СП 59.13330.2020 п. 5.1.3	Текущий ремонт

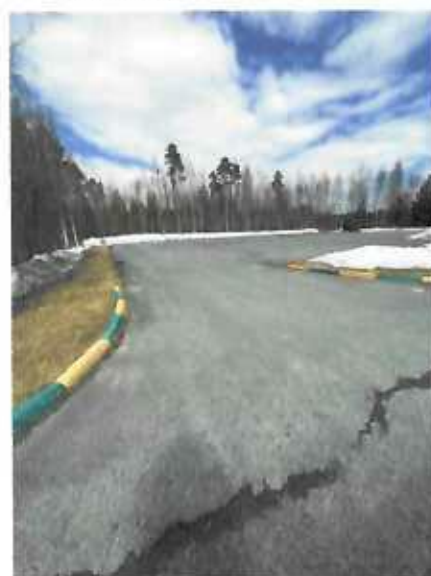
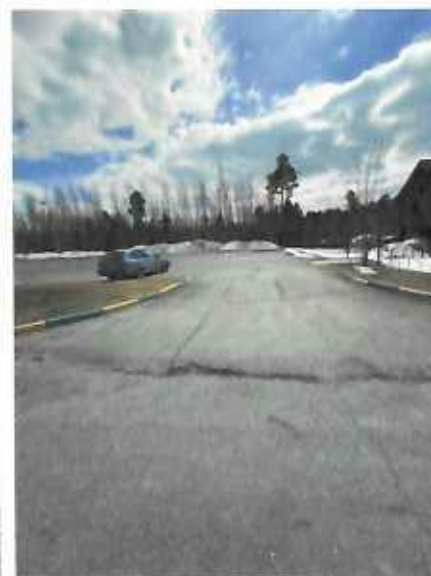
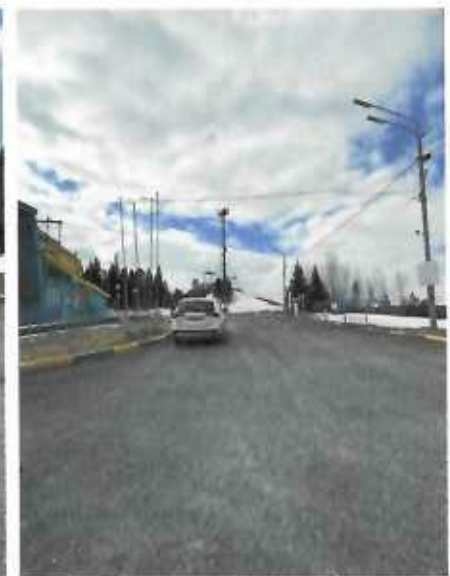
1.3	Лестница (наружная)	нет	-	-	-	-	-	-
1.4	Пандус (наружный)	нет	-	-	-	-	-	-
1.5	Автостоянка и парковка	есть	-	7,8, 9	Отсутствует знак парковки для инвалидов, разметка парковочного места	К,О	Установить знак парковка для инвалидов, нанести разметку на парковочное место согласно СП 59.13330.2020 п. 5.2.1, п. 5.2.4	Текущий ремонт
	ОБЩИЕ требования к зоне	-	-	-	-	-	-	-

Для полного доступа всех категорий инвалидов в данной зоне (участке) требуется выполнить ряд таких мероприятий, как – Установить информационный стенд с мнемосхемой и тактильными пиктограммами, обеспечить пути движения к объекту средствами информации и навигации, установить знак парковка для инвалидов, нанести разметку на парковочное место.
